**INFLUENCIA DEL ESTADO DE LA
REJILLA Y CÁMARA DE COMBUSTIÓN
EN EL DESEMPEÑO DE LAS COCINAS
MEJORADAS MODELO INKAWASI**

Cooperación Alemana al Desarrollo – Agencia de la GIZ en el Perú

Esta publicación se realizó en el marco del
Proyecto Energía, Desarrollo y Vida - EnDev/GIZ

Fecha de edición:
Agosto 2014 Lima, Perú

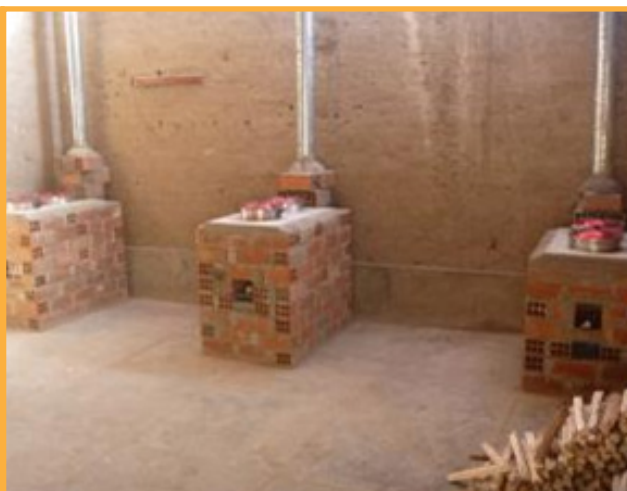
FOTO 1

COCINAS MEJORADAS
CONSTRUIDAS PARA EL
ENSAYO DESTRUCTIVO

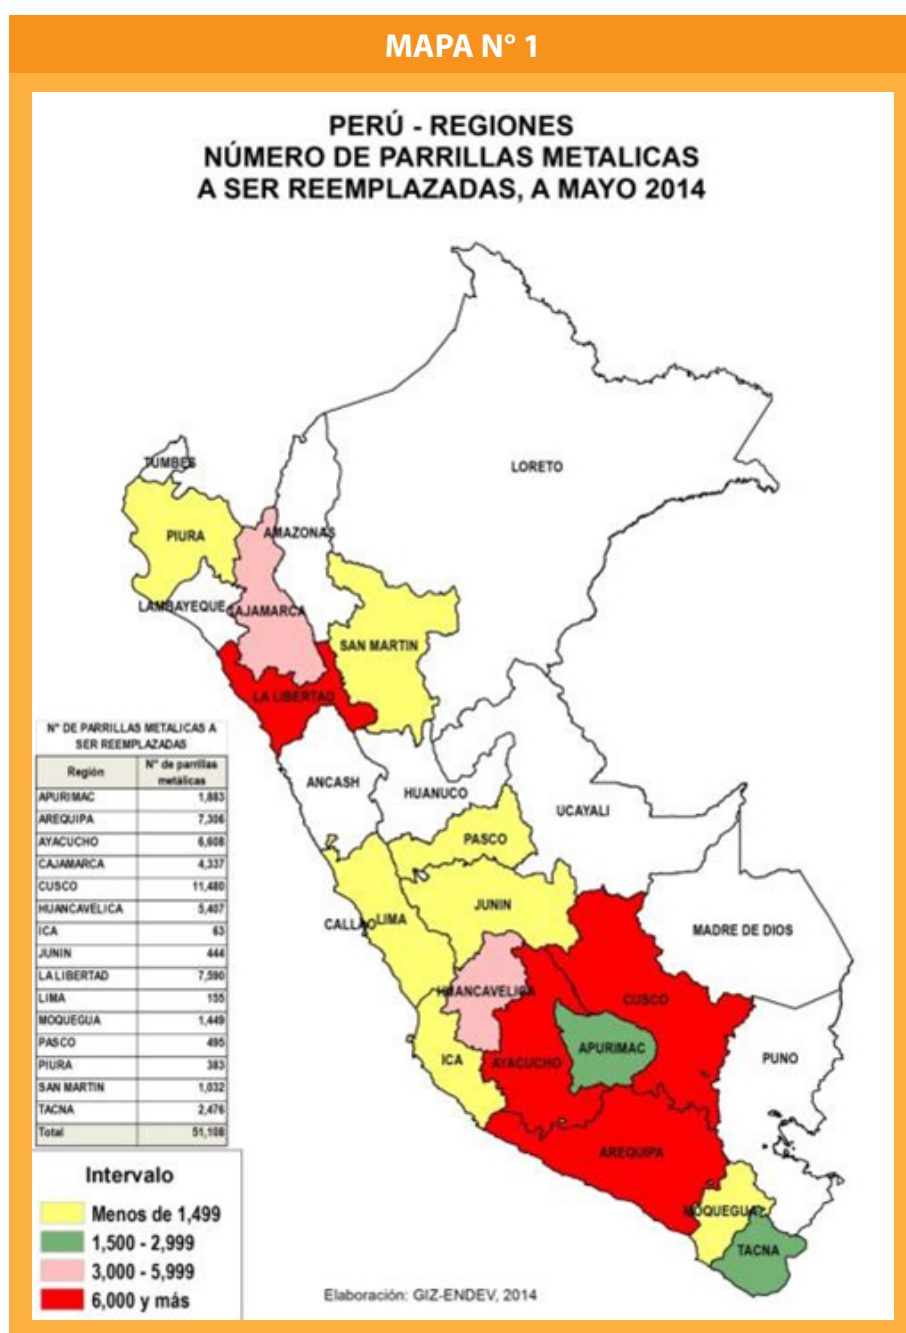
En el Mapa N°1 se puede observar las regiones del Cusco (11,480), La Libertad (7,590), Arequipa (7,306) y Ayacucho (6,608) encabezan la lista con el mayor número de parrillas metálicas a reemplazar.

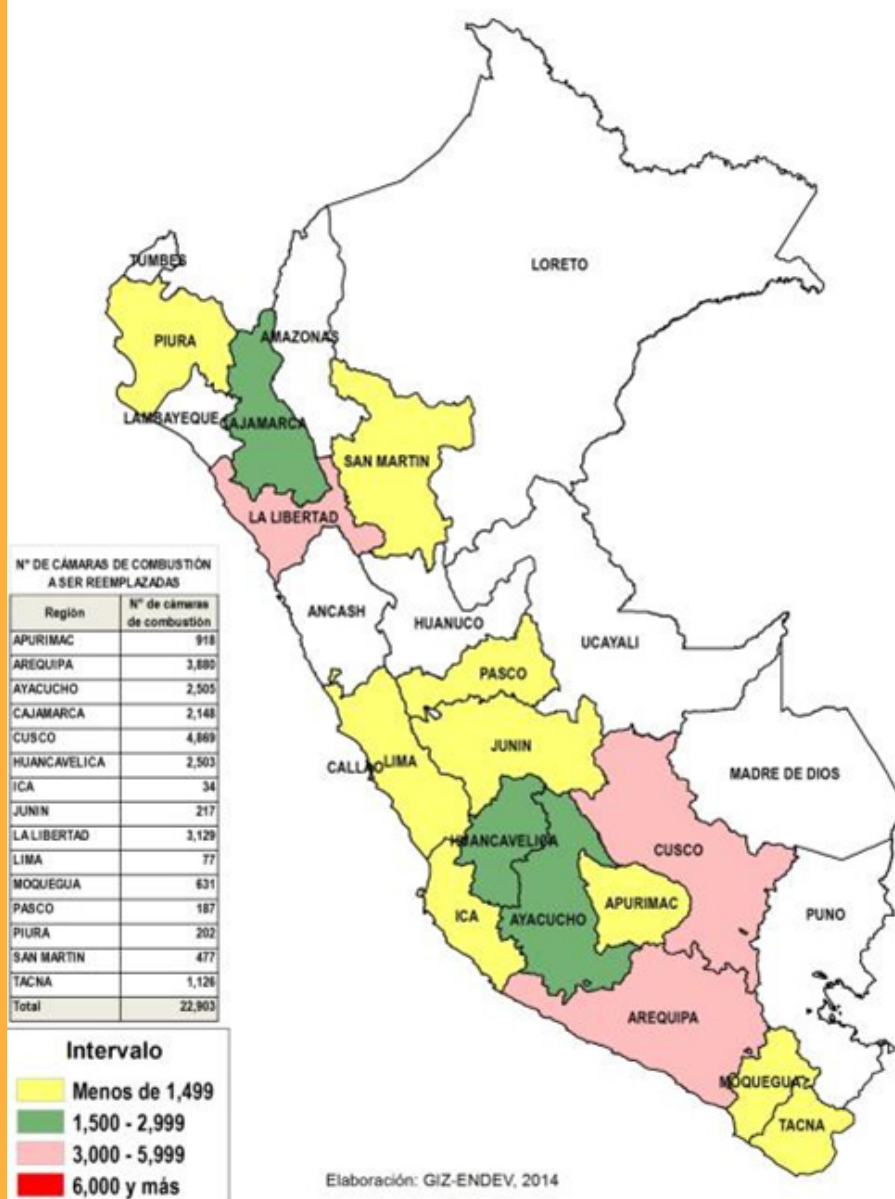
MAPA N° 2

En el Mapa N° 2, las cámaras de combustión a reemplazar, se concentran en los mismo departamentos que el de las parrillas a reemplazar (ver mapa 1) pero en menor cantidad, Cusco (4,869), Arequipa (3,880) y La Libertad (3,129).

PERÚ - REGIONES NÚMERO DE CÁMARAS DE COMBUSTIÓN A SER REEMPLAZADAS, A MAYO 2014

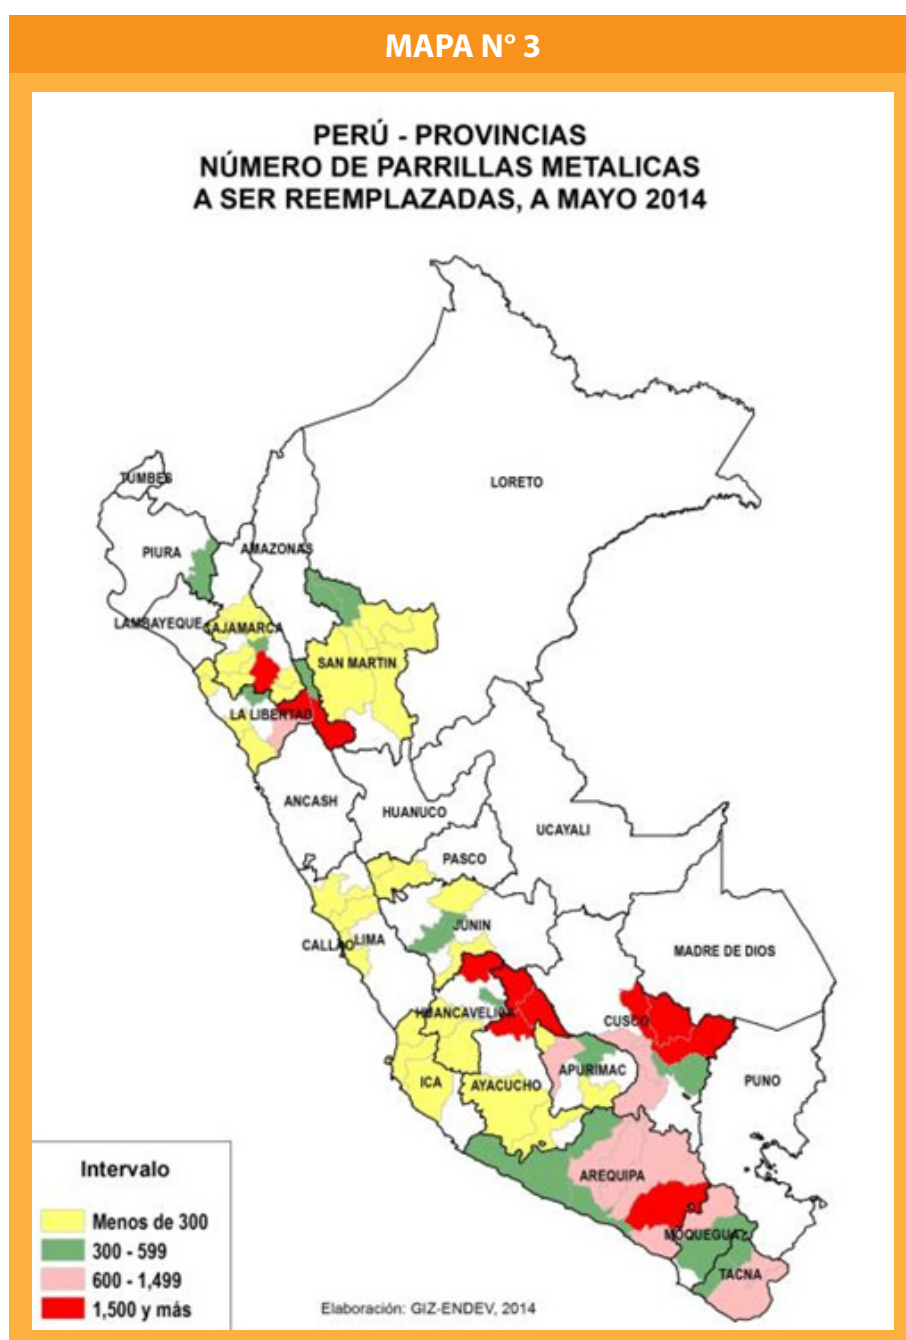
Según el Mapa N° 3, la distribución de reemplazos de parrillas por provincias, se concentran en un número importante en las provincias de Tayacaja en Huancavelica (4,767), Sanchez Carrión en La Libertad (3,765), Cajamarca en Cajamarca (3,388) y Quispicanchi en Cusco (2,717).
